گزارش کوتاه
مجله دانشگاه علوم پزشکی رفسنجان
دوره ۲۰، دی ۱۴۰۰، ۱۱۶۸-۱۱۵۷

بررسی وضعیت بهداشت محیط مدارس بخش صالح‌آباد- شهرستان مهران با استفاده از شاخص‌های کشوری در سال ۱۳۹۶: یک گزارش کوتاه

Study of Environmental Health Status of Schools in Saleh Abad District - Mehran City - Using National Indicators in 2017: A Short Report

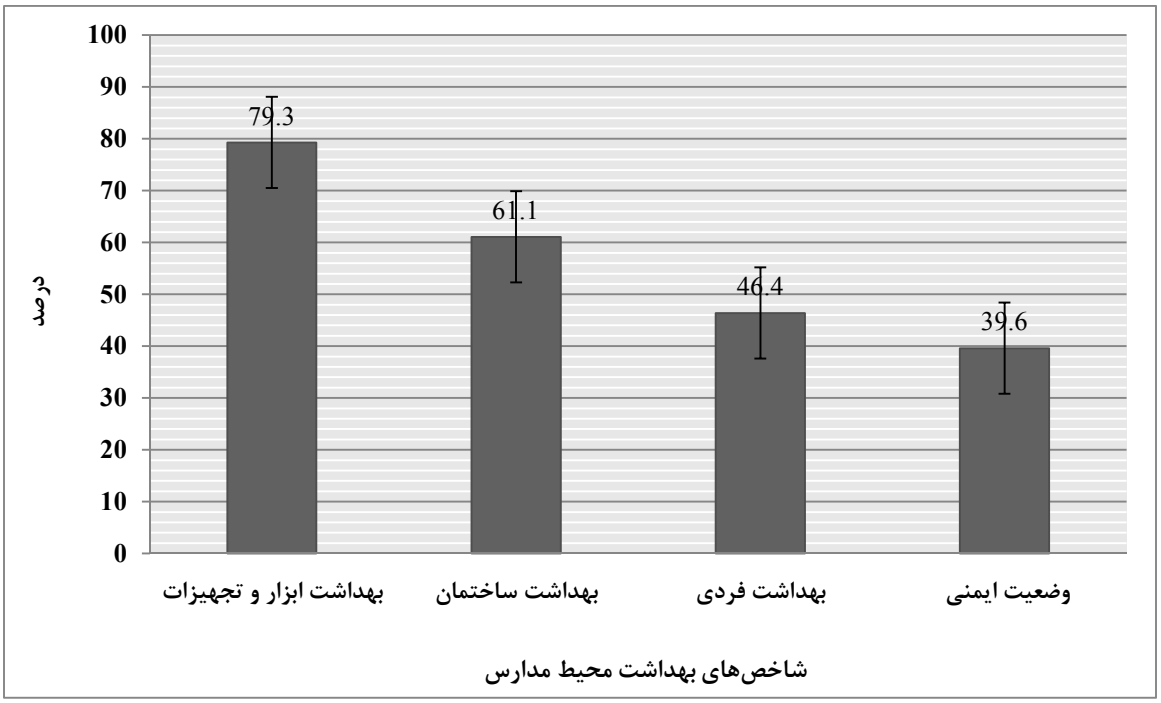
نمودار ۱- وضعیت کلی شاخص‌های بهداشت محیط مدارس بخش صالح آباد

بر اساس نتایج شکل ۱ وضعیت کلی بهداشت ابزار و تجهیزات، بهداشت ساختمان، بهداشت فردی و ایمنی در مدارس به ترتیب ۷۹/۳، ۶۱/۱، ۴/ و ۳۹/۶ درصد مطابق با آیین‌نامه بود.
